# AMÉNAGEMENT ET TRANSFORMATION DE VOTRE HABITATION

## COMPRENDRE LE CADRE DE L'EXPERTISE ET L'HISTOIRE DE VOTRE QUARTIER

À la demande de la Direction Départementale des Territoires (DDT 54), le Bureau de Recherches Géologiques et Minières (BRGM) a mené en 2024 une expertise technique sur les problématiques d'infiltrations touchant le quartier des « cités de Butte ».

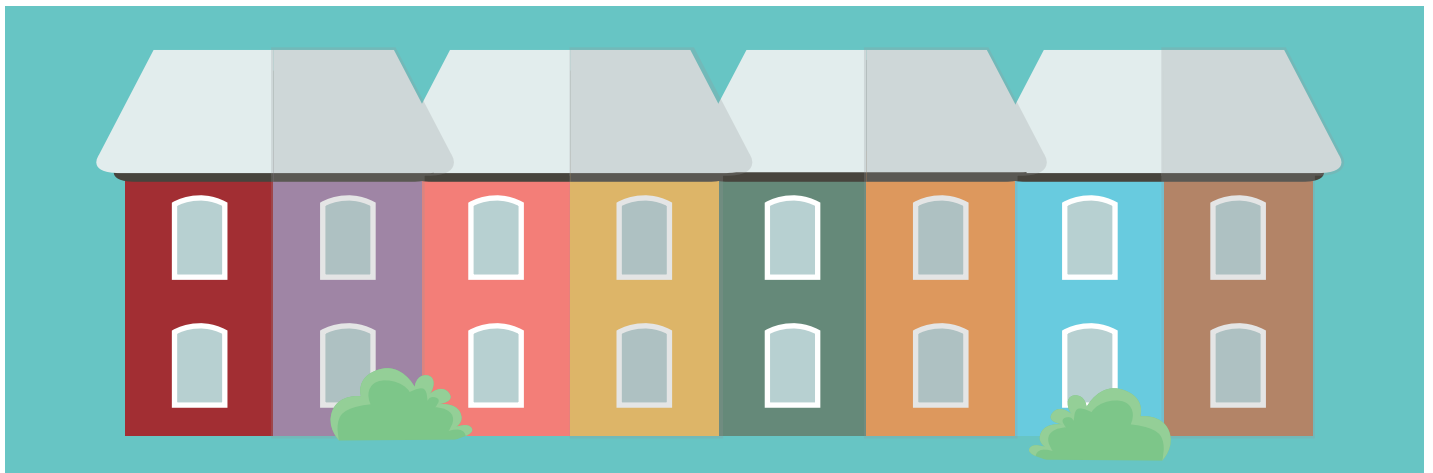
Les maisons des cités de Butte sont construites sur un versant en pente. Naturellement, l'eau de pluie s'infiltre dans le sol et descend vers le bas du versant en suivant la pente.

Le sous-sol est constitué de roches calcaires fissurées. L'eau peut y circuler facilement, parfois de manière invisible, puis ressortir plus bas sous forme d'humidité ou de résurgences, notamment après des périodes de fortes pluies.

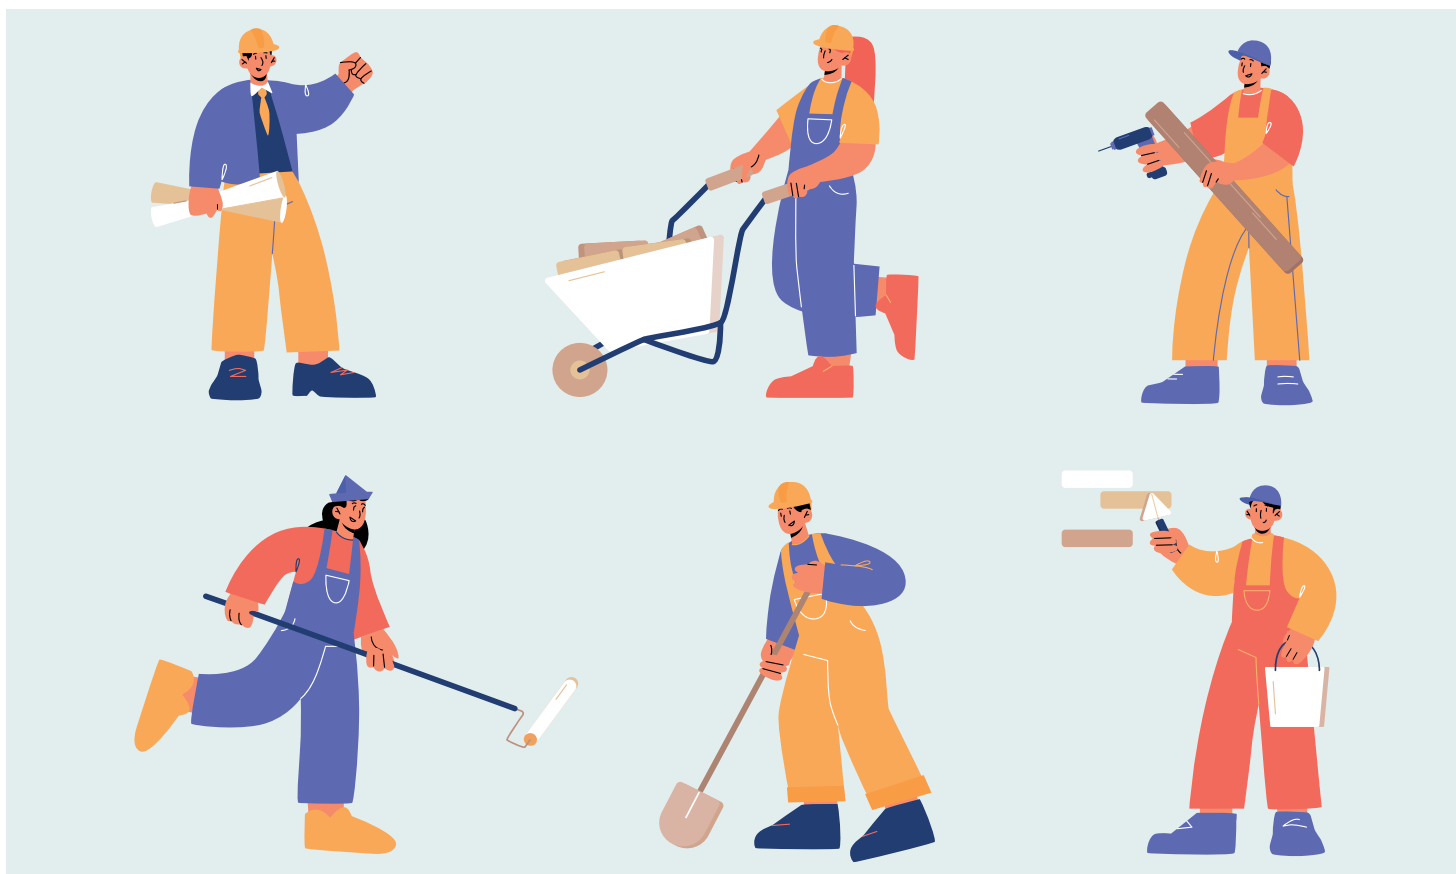
Les ingénieurs et architectes de 1895-1905 avaient intégré la réalité du terrain dans la conception même des maisons. L'élément clé de ce dispositif est **l'entresol en terre battue**.

Loin d'être un signe de pauvreté ou un défaut de finition, ce sol en terre battue remplissait une fonction technique indispensable : il servait de système de gestion hydraulique passif. En laissant le sol « respirer », il permettait aux résurgences d'eau de transiter et de s'évacuer sans accumuler de pression hydrostatique contre les fondations.

Le confort moderne nous pousse à vouloir transformer ces caves en pièces de vie ou à couler des dalles étanches. Cependant, cette volonté de rendre le sous-sol hermétique rompt un équilibre centenaire. En bloquant l'exutoire naturel de l'eau, on force l'humidité à remonter par capillarité dans les murs porteurs, menaçant la salubrité et la structure du bâtiment.
